Inestabilidad de carpo

Enero 2021

BETA
INNOVATION FOR VETERINARY SURGERY

LESIÓN: Inestabilidad de carpo.

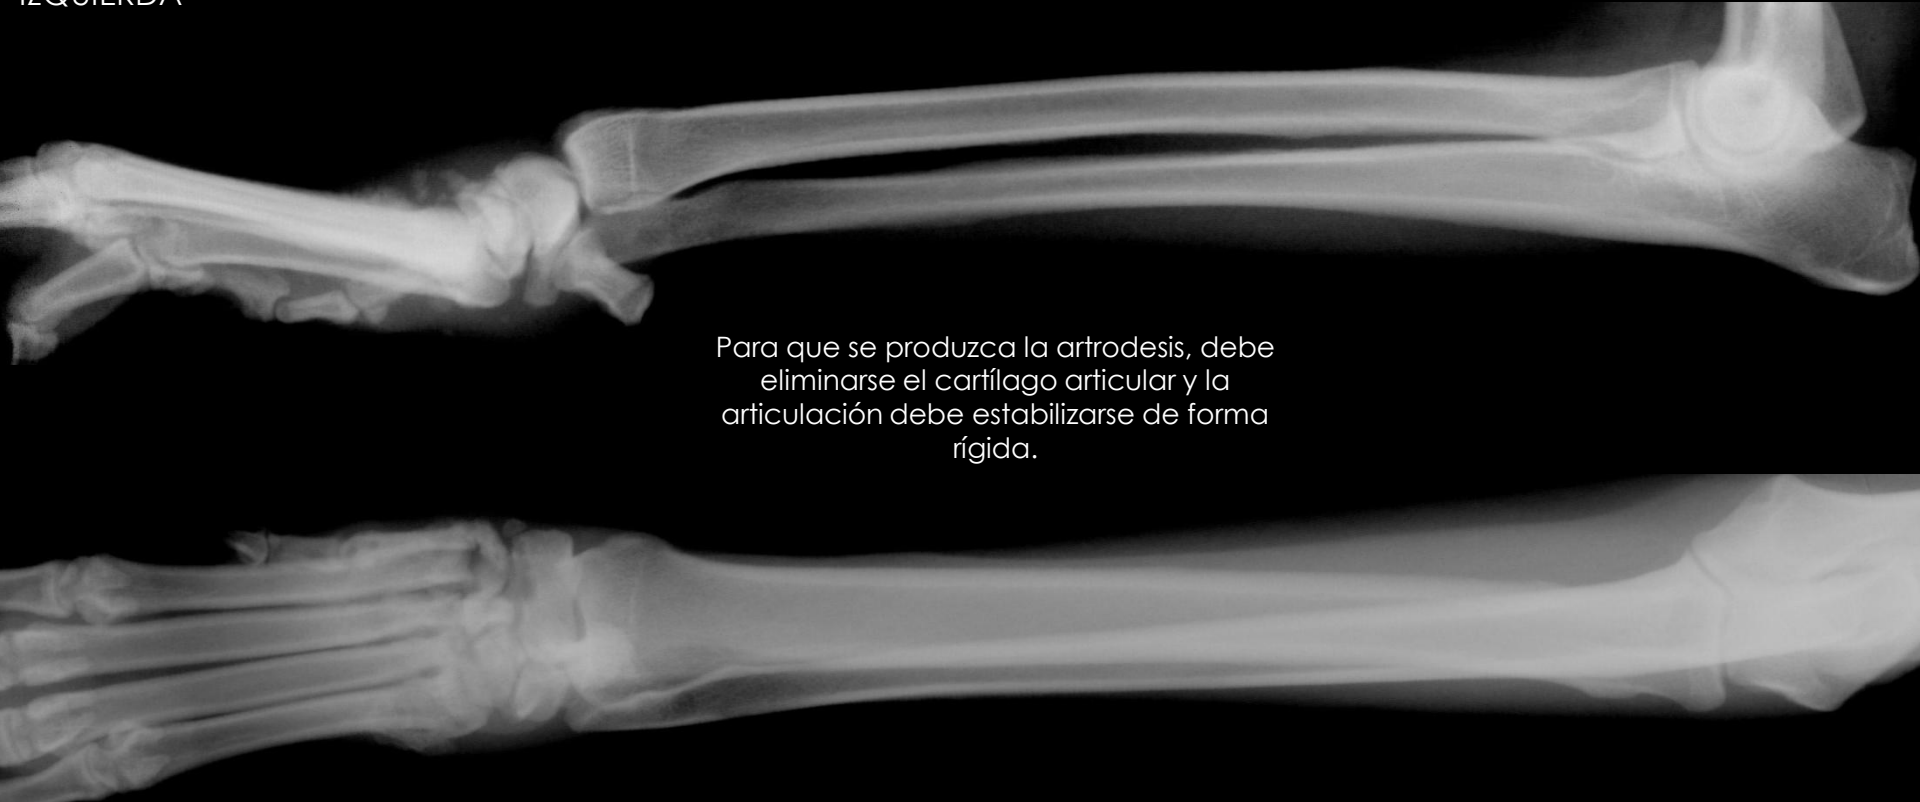
IZQUIERDA

ESTUDIO RADIOGRÁFICO

Tejido óseo en general parece sano y de buena calidad con corticales uniformes y bien definidas.

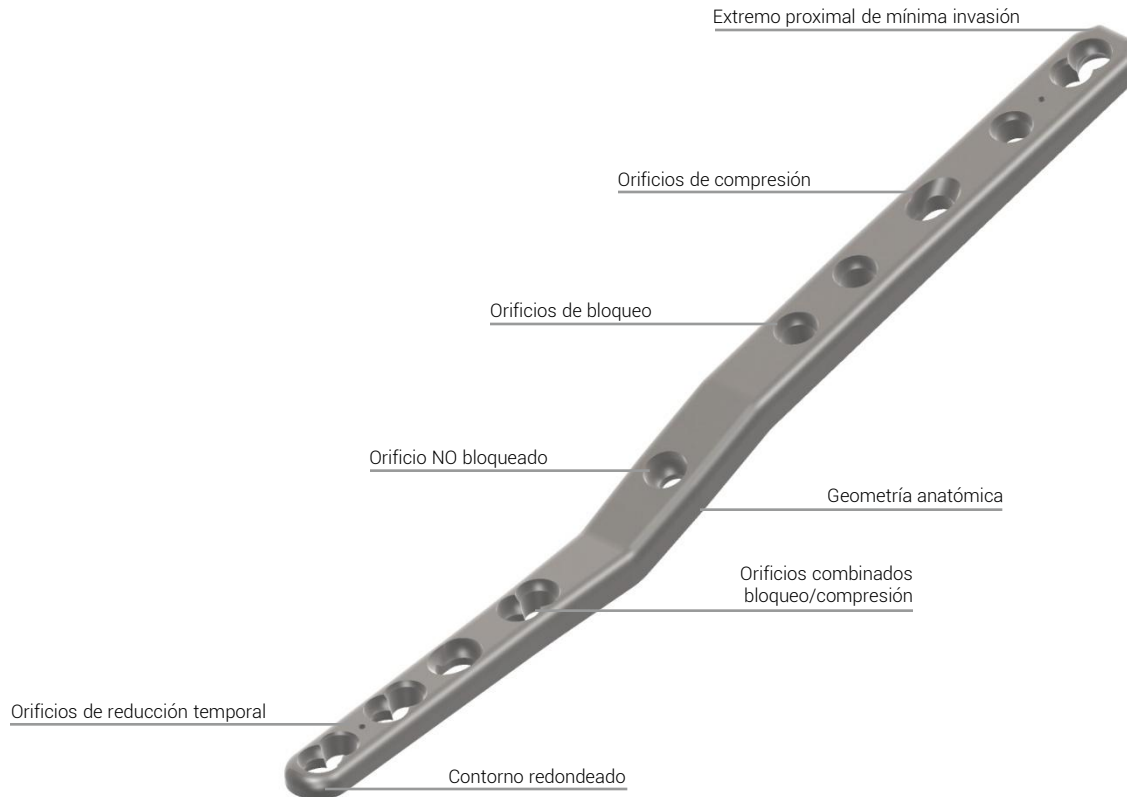
PLACA

Se recomienda una **placa bloqueada para artrodesis de carpo por dorsal 3.5/2.7 (Acero)**, con las siguientes características:

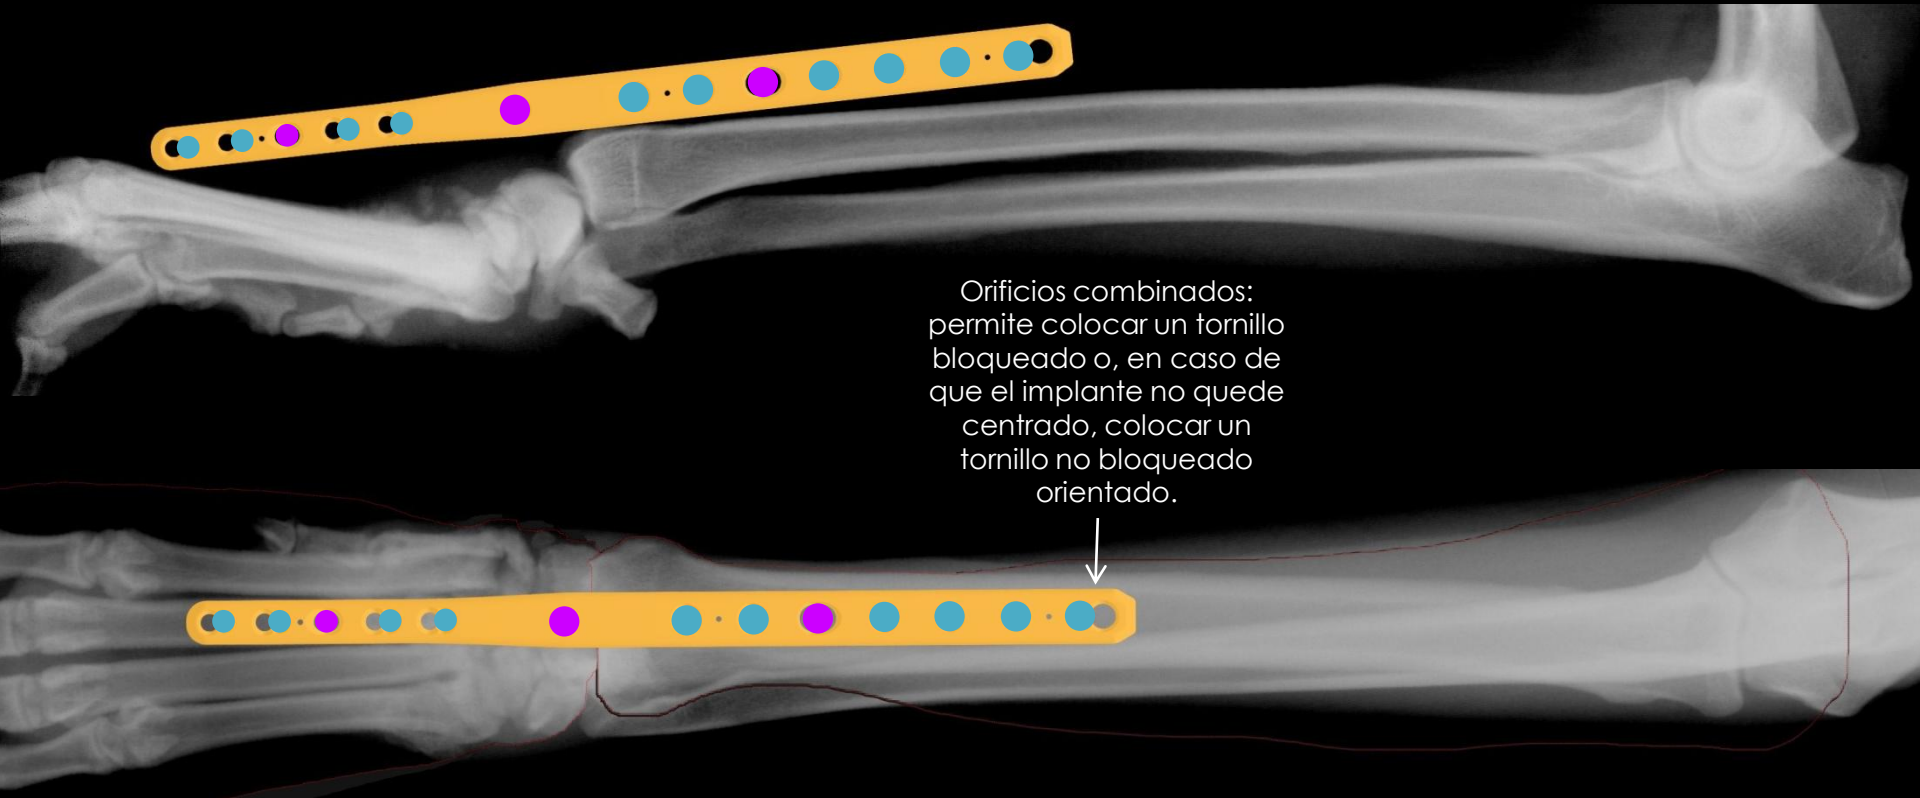
IZQUIERDA

SIMULACIÓN

Tornillo NO bloqueado
-

Tornillo bloqueado
